Traitement Chirurgical Orthopédique d'une fracture de la colonne vertébrale chez un chat

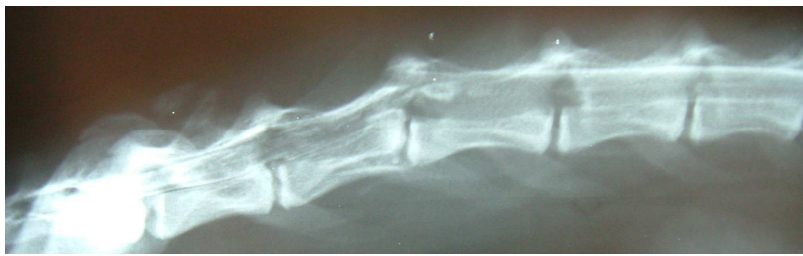
Vue Latérale

Diagnostic : Fracture luxation droite L5-L6.

Déviaton axiale 27 degrés, fracture du corps vertébral de L6, luxation au niveau de l'articulation L5-L6.

L'examen myélographique montre une compression au niveau de la 5^{ème} vertèbre lombaire.
