## Traitement Chirurgical Orthopédique d'une fracture de la colonne vertébrale chez un chat

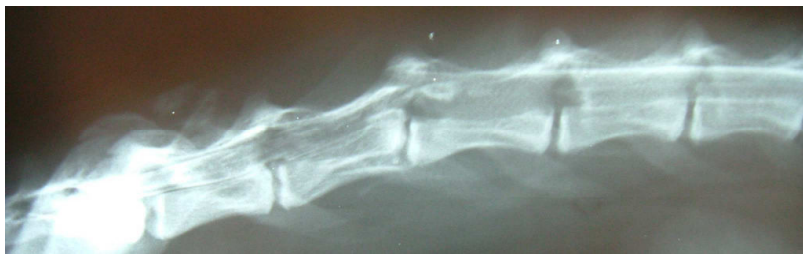
Vue Latérale

Diagnostic : Fracture luxation droite L5-L6.

Déviations axiales de 27 degrés, fracture du corps vertébral de L6, luxation au niveau de l'articulation L5-L6.

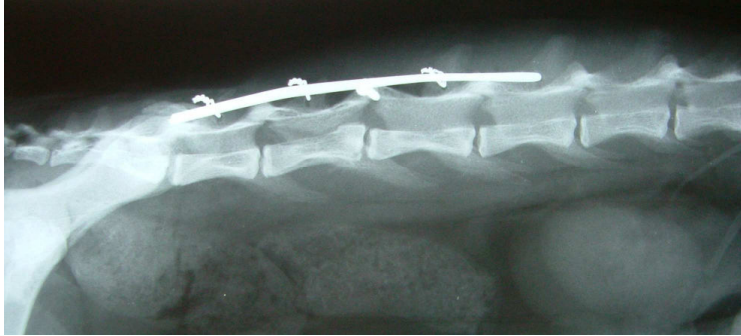
Vue Latérale

Après réduction chirurgicale, une vis de compression a été mise en place au niveau de l'apophyse articulaire L5-L6 luxée pour stabiliser l'articulation.

La stabilisation lombaire est effectuée au moyen d'une tige de 1,3 mm de diamètre mise en place au niveau de l'apophyse dorsale L4, fixée au moyen de cerclages, passant à travers les apophyses épineuses concernées.
